TIPOLOGIJA OŠTEĆENJA KOMPOZITNIH IZOLATORA U PRIJENOSNIM I RAZDJELNIM MREŽAMA HRVATSKE

Ante S e k s o, Zagreb

UDK 621.316.1:621.315.62
STRUČNI ČLANAK

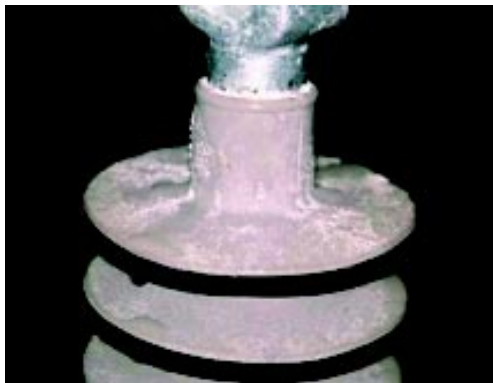
Slika 5. Porast indeksa hidrofobnosti gornjeg rebra (HC 3 do 4 prema STRI klasifikaciji)

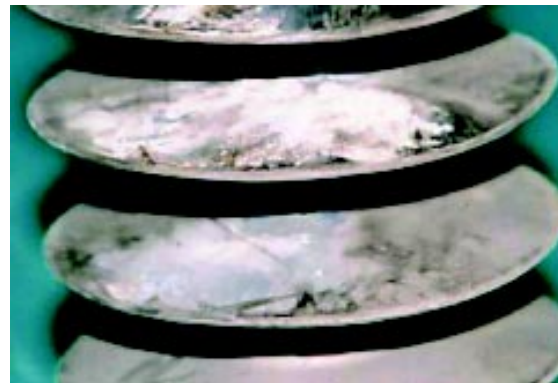
Slika 6. Krednjenje i promjena boje izolatora

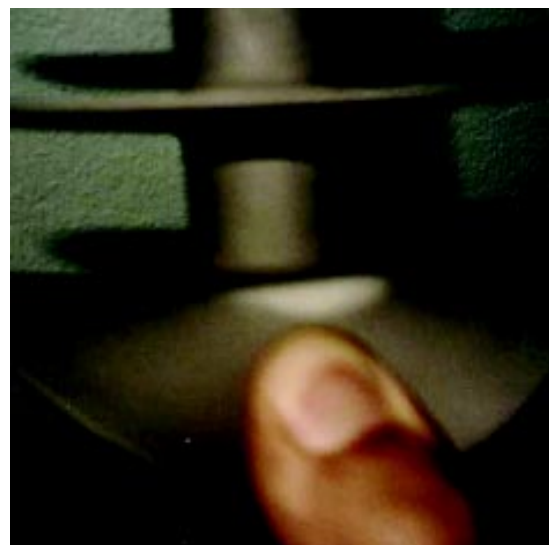
Slika 8. Manje odvajanje rebra od plašta jezgre

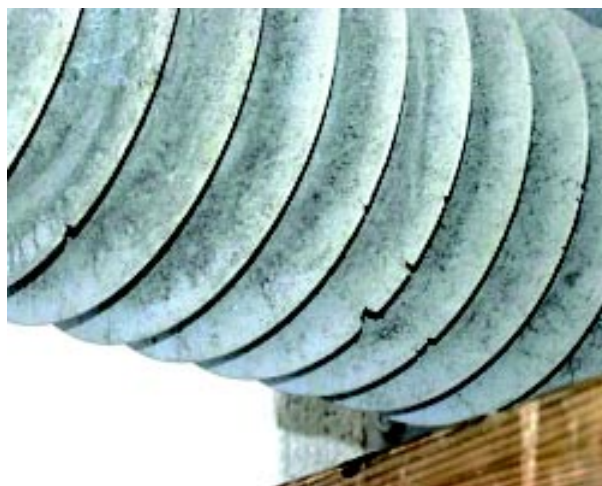
Slika 9. Pukotine i oštećenja rebara na provodnom izolatoru 110 kV u KK Toreta (Pag)

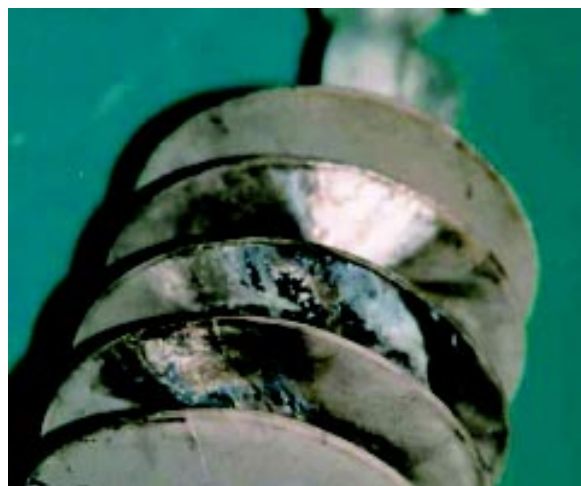
Slika 10. Stvaranje tragova, oštećenje lukom (sa 20 kV voda HEP Elektroistre)

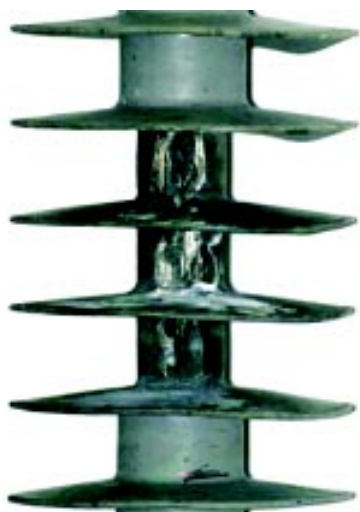
Slika 11. Izloženost fibreglas jezgre utjecaju okoliša

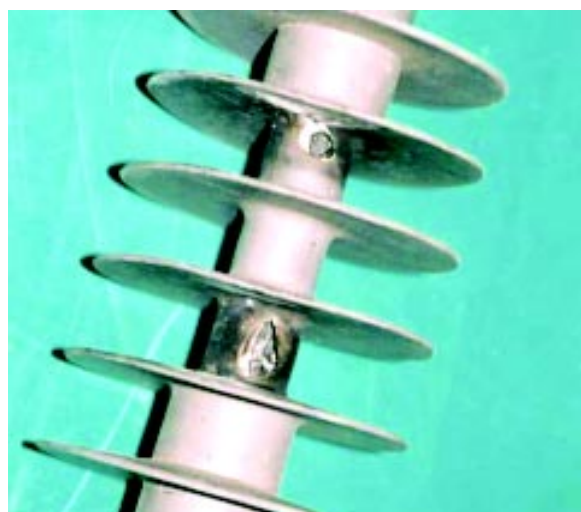
Slika 12. Rupa i veća pukotina na plaštu jezgre

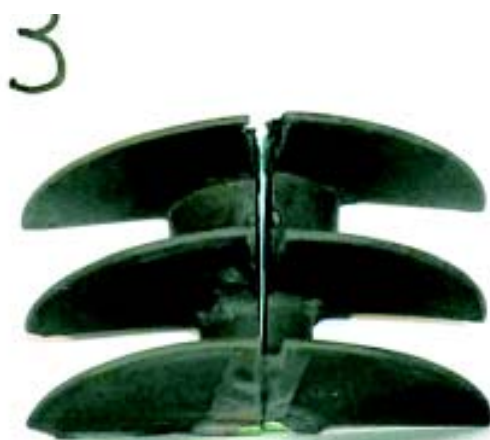
Slika 13. Rupa u polimernom kućištu iznad srednjeg rebra razdjelnog izolatora

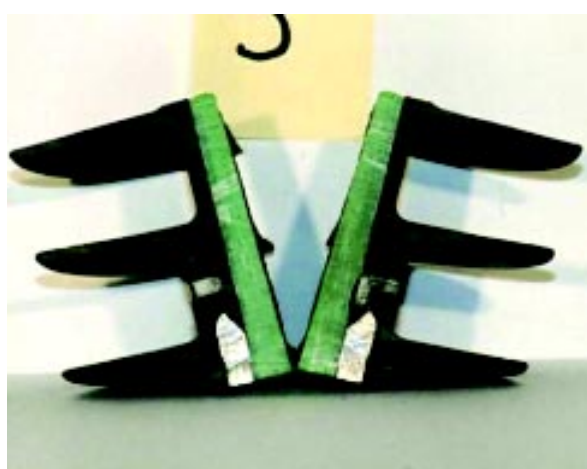
Slika 14. Presjek rupe s unutarnje strane (spoj prema metalnom priključku)

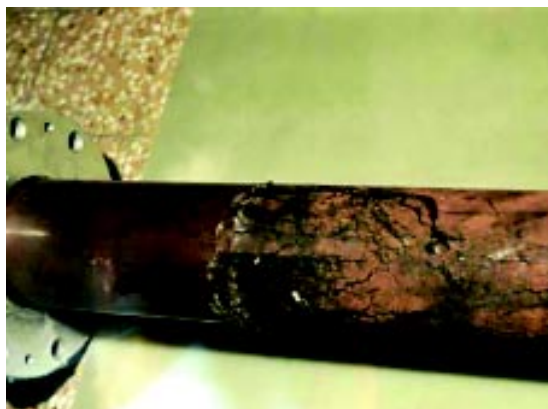
Slika 15. Jaka erozija i uništenje površine provodnog izolatora 110 kV (neadekvatan izbor)

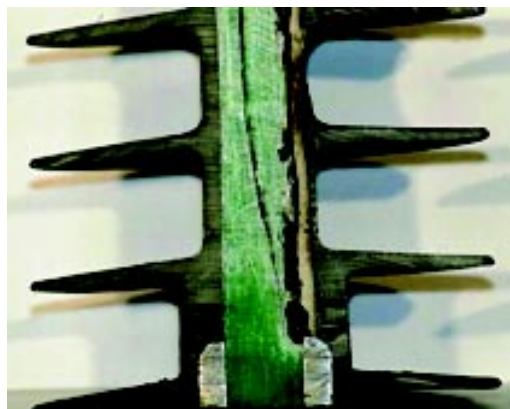
Slika 16. Parcijalna invazija i unutarnja pogrješka u fibreglas jezgri (dijagonalno)

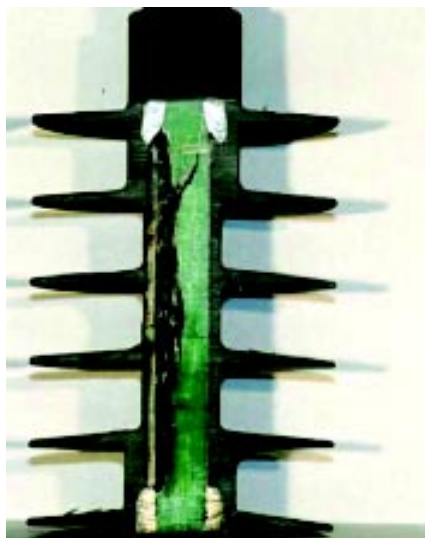
Slika 17. Potpuna invazija i unutarnji proboj razdjelnog kompozitnog izolatora

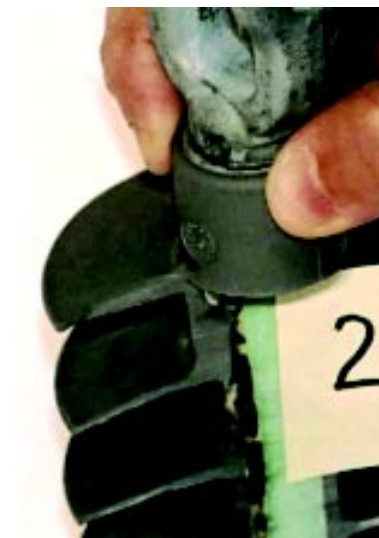
Slika 18. Odljepljivanje na metalnom priključku kao izvor invazije

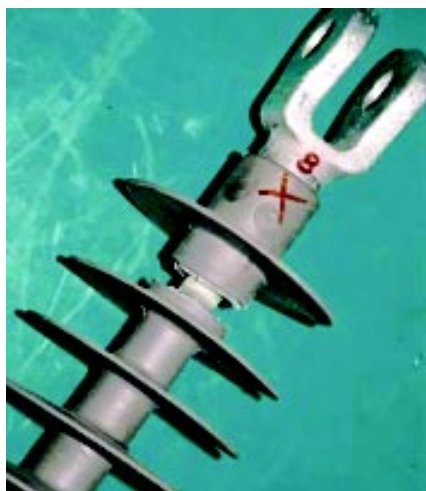
Mehanički kvar je prekid izolatorske jezgre koji dovodi do toga da izolator ne može dalje podnositi mehanički teret. Prekid jezgre od staklenih vlakana može uslijediti npr. radi duboke erozije i/ili nepovratne degradacije stvaranjem dubokih tragova ili staza na polimernom plaštu. Međutim, poseban oblik mehaničkog kvara je tzv. *krhi prijelom* (engl. Brittle fracture) tipičan za šipku jezgre od fiberglasa i to:

Krhki prijelom kao tipični i teški kvar kompozitnih izolatora predmet je brojnih istraživanja [npr. 12, 13, 18] i svaki uzorak s terena je dragocjen. Nosivu jezgru kompozitnih izolatora čine plastične šipke pojačane staklenim vlaknima ili fiberglasom (engl. kratica FRP), pri čemu tip stakla može biti različit (E-staklo, ECR-staklo itd.). Najozbiljniji problem je krhki prijelom izazvan kemijskim napadom na staklena vlakna. Da bi se taj problem dobro riješio potrebno je poznavati strukturu kemijskih agensa koji napadaju izolator na mjestu ugradnje, te primijeniti staklena vlakna otporna na napad korozije. Tako E-staklo može biti napadnuto od same kišnice, dok je ECR-staklo otporno čak i na kiseline. Voda može penetrirati kroz kućište difuzionim procesom tzv. hidrolize što može dovesti do pražnjenja u polimeru, a ona mogu izazvati organske kiseline. Dopunskim djelovanjem mehaničkih naprezanja kao rezultat nastaje konačni mehanički kvar u vidu krhkog prijeloma jezgre, ako sastav jezgre nije pažljivo i adekvatno odabran.

Slika 19. Krhki prijelom fibreglas jezgre kompozita (kod ispitivanja u laboratoriju uz 90% tereta)

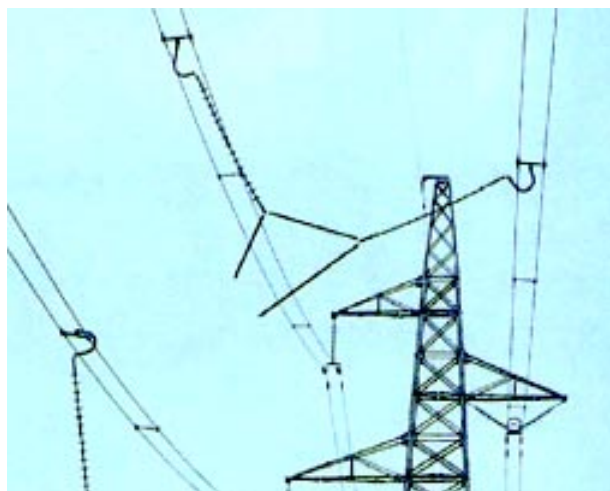
Slika 20. Lom međufazne izolatorske konstrukcije (djelovanje leda i vjetra, loša izvedba)
