# POTISKIVANJA VIBRACIJA VRATILA AGREGATA A HE DUBRAVA ZASNOVANO NA DETALJNOJ DIJAGNOSTICI ROTORA

Opisuje se način smanjenja razine vibracija vratila cijevnog agregata A HE Dubrava uzrokovanih labavljenjem zaklinjenog spoja polnog kotača i vratila. Provedeno je precizno namještanje polnog kotača na vratilo zasnovano na opsežnim dijagnostičkim ispitivanjima i detaljnoj analizi kinematike i dinamike rotora agregata. Položaj je fiksiran elementima koji su imuni na postojeći tip trošenja.

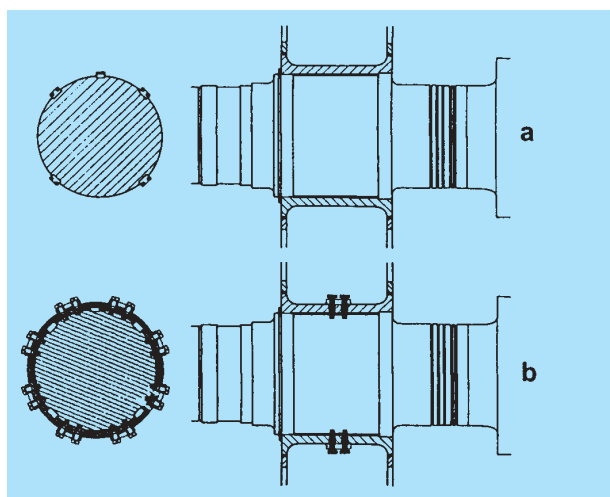
Vratila oba cijevna agregata HE Dubrava snage po 40 MW uležištena su pomoću dva radijalna ležaja na krajevima i jednog aksijalnog između njih, a polni kotač generatora je spojen na vratilo zaklinjenjem (sl. 1). Ovaj spoj ima nekoliko mana [1]: tanka i elastična glavina, premalen preklap između glavine polnog kotača i vratila, te neodgovarajuće izvedeni utori za klinove. Sve ovo je uzrok dugogodišnjeg trošenja i labavljenja spoja na agregatu A, što je rezultiralo visokim vibracijama vratila (sl. 2) i skakanjem polnog kotača po vratilu [2]. Konačno, povećanje amplituda vibracija vratila na 0,5 mm pod teretom i 0,8 mm u praznom hodu onemogućilo je daljnju eksploataciju.

**Slika 1. Spoj vratilo – polni kotač:**  
(a) prije i  
(b) poslije 1. sanacije radijalnim prizonima

Središnji dio glavine polnog kotača fiksiran je na vratilo pomoću 32 zatika koji su radijalno stegnuti vijcima, a postojeći klinovi su doklinjeni (sl. 1). Ideja ovakve sanacije bila je da se polni kotač osloni na središnji dio glavine, koji se ne deformira zbog radijalnih sila. Isto tako, kako je novo oslanjanje smješteno u uskom pojasu na sredini glavine, izostaje klizanje između dosjednih ramena glavine i vratila, uzrokovano savijanjem vratila.

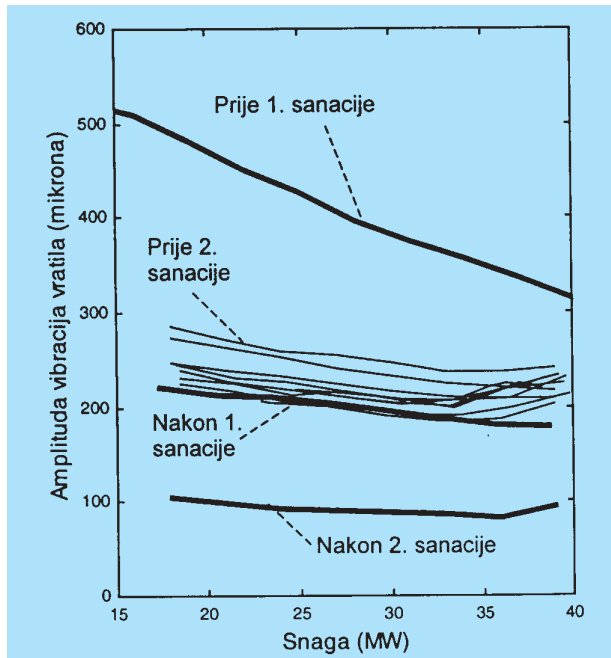
Sanacijom je ekscentričnost u mehaničkoj vrtnji smanjena i fiksirana na 0,35 mm s nizvodne strane, te 0,15 mm s uzvodne strane generatora, uz kut između smjerova ekscentričnosti od 90°. Amplituda vibracija vratila smanjena je za faktor reda 2 u odnosu na stanje prije remonta (sl. 2).

Slika 2. Sanacijskim zahvatima amplituda vibracija vratila smanjena je za faktor 3 do 5

Neidealno učvršćenje polnog kotača na vratilo dozvolilo je porast ekscentričnosti u eksploataciji. U jednogodišnjem periodu ova je porasla na 0,4 mm s nizvodne i 0,17 s uzvodne strane generatora, dok su smjerovi ekscentričnosti ostali nepromijenjeni. Amplituda vibracija vratila porasla je za cca 30% (sl. 2).

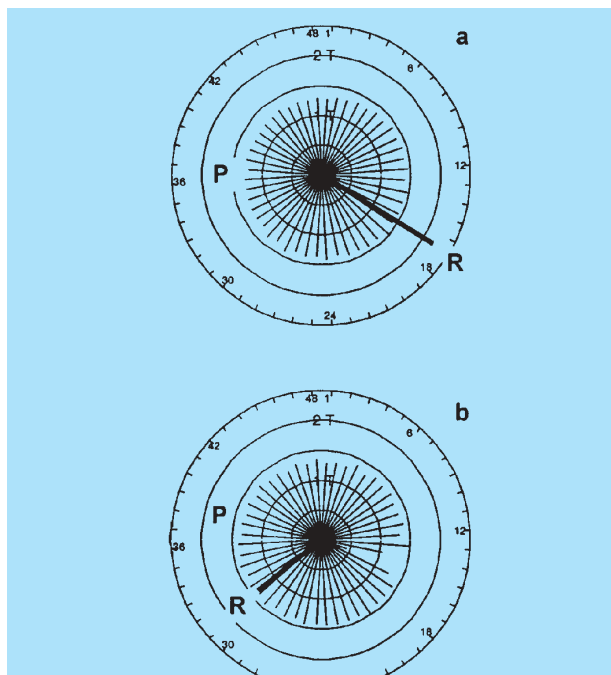
Pokusom je utvrđeno da je kinetička magnetska rezultanta smanjena (sl. 3), a struktura spoja stabilna (sl. 4). Evidentno je da se odgovarajućim izborom pola ili

Slika 3. Rezultanta (R) dinamičke komponente magnetskog toka polova (P):  
(a) bez kratkog spoja  
(b) s kratkim spojem na jednom polu

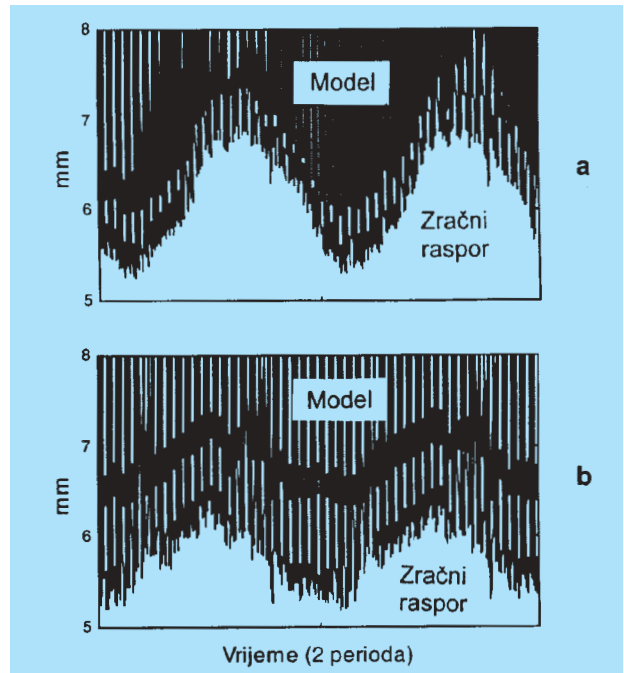
Slika 4. Model za provjeru stabilnosti strukture spoja vratilo – polni kotač:

1. Zračni raspor u mehaničkoj vrtnji je obodno stalan.
2. Zračni raspor = Model – Obodno stalna deformacija zračnog raspora uzrokovana magnetskim silama, gdje je Model = Zračni raspor u mehaničkoj vrtnji + Dinamička komponenta pomaka vratila u ravnini i smjeru zračnog raspora.

Pokus pokazuje da su oba uvjeta zadovoljena, što znači da je prvom sanacijom postignuta stabilnost strukture. Porast vibracija tijekom naredne godine, između 1. i 2. remonta (sl. 2), pokazuje pak da se nestabilnost spoja ponovno razvijala.

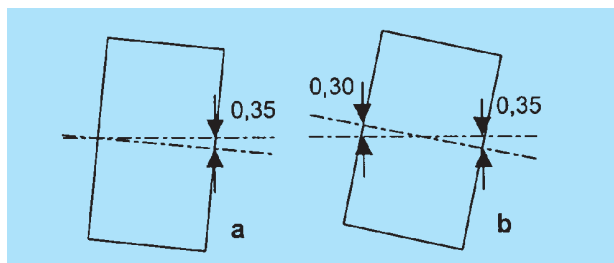
Slika 5. Položaj polnog kotača u odnosu na os vrtnje (mjere u mm)

(a) nakon 1. sanacije – centriranje

(b) nakon 2. sanacije – ekscentriranje

Polni kotač namješten je temeljem opsežnih dijagnostičkih ispitivanja i detaljne analize kinematike i dinamike rotora agregata. Ekscentričnost s nizvodne strane postavljena je na iznos iz prethodnog remonta, dok je ona s uzvodne strane generatora namjerno povećana na 0,3 mm, ali u suprotnom smjeru u odnosu

na ekscentričnost s nizvodne strane (sl. 5). Ovakvo "ekscentriranje" provedeno je jer fizički nije bilo moguće potpuno centriranje na nizvodnoj strani, a na temelju proračuna koji je pokazao da će nakon ovakvog zahvata razina relativnih vibracija vratila biti manja. Mjerenja su ovo potvrdila: ovim je zahvatom razina vibracija vratila smanjena za daljnjih 2 puta (sl. 2). Time su značajno smanjena dinamička opterećenja spoja, te je labavljenje spoja u idućem dvogodišnjem periodu bilo jedva primjetno.
