TIPOLOGIJA OŠTEĆENJA KOMPOZITNIH IZOLATORA U PRIJENOSNIM I RAZDJELNIM MREŽAMA HRVATSKE

Ante S e k s o, Zagreb

UDK 621.316.1:621.315.62
STRUČNI ČLANAK

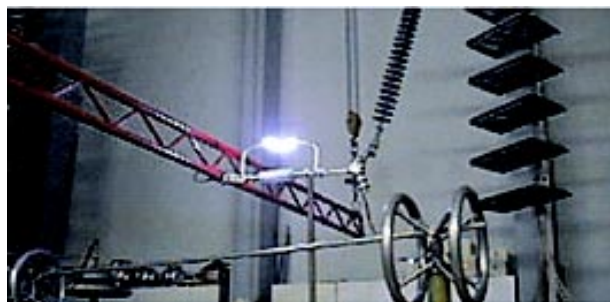
Slika 1. Luk među iskrištima kompozitnog izolatora za razdjelnu mrežu izazvan udarnim naponom brzog čela (grmljavinskog oblika) – ispitivanje u IE, Zagreb [21]

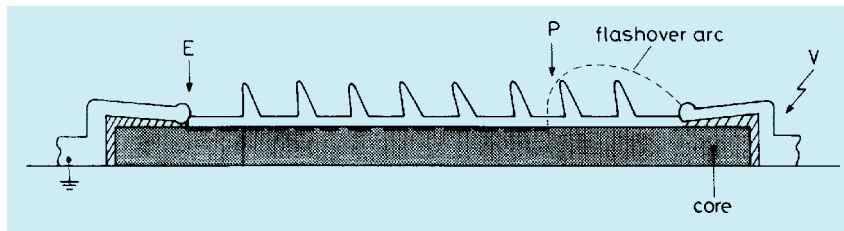
Električni kvar u vidu vanjskog preskoka ili unutarnjeg proboja dovodi do trajnog smanjenja dielektrične čvrstoće, pa izolator više ne može podnositi napon sustava. Jedan od posebno teških oblika električnog konačnog kvara kompozitnih izolatora uzrokovan je tzv. međuspojom invazijom na spoju "polimerni plašt – fiberglas jezgra" (sl. 4). Razlozi međuspojne invazije mogu biti različiti, a jedan od njih je slabljenje spoja "metal – polimer" na metalnom priključku zbog mehaničkih naprezanja posebno kod zateznih izolatora. Kada nevidljiva invazija prođe dovoljno daleko može kroz rupu na kućištu nastupiti preskok preko rezidualne vanjske površine obično uz mehanički kolaps izolatora. Što se tiče vanjskih preskoka preko čitave površine kompozitnih izolatora, njih najčešće uzrokuju jaki erozivni napadi.

E – potencijal zemlje, P – rupa na polimernom plaštu, V – napon mreže

Slika 4. Prijenos potencijala zemlje duž međuspoja "fiberglas šipka – polimerni plašt" putem tzv. invazije [1]
